Wolfgang Lenze

# Fachwerkhäuser

restaurieren – sanieren – modernisieren

Materialien und Verfahren für eine dauerhafte Instandsetzung

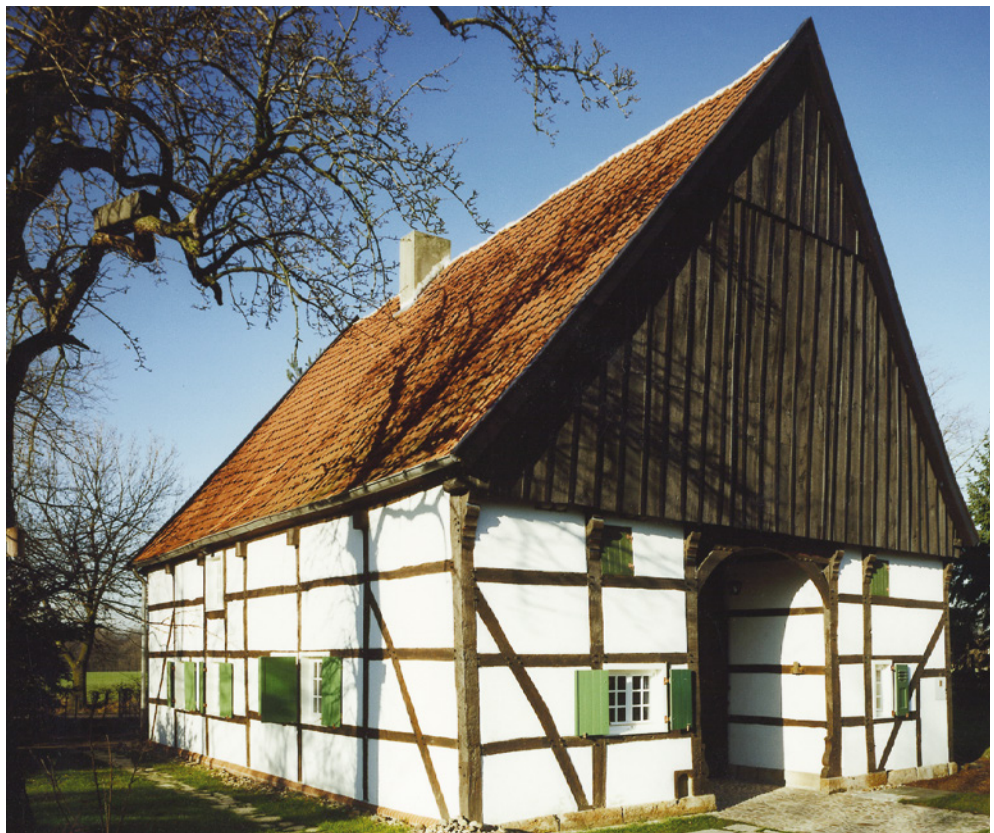
Abb. 2:  
Teilansicht eines westfälischen Fachwerk-Bauernhauses

In diesem Buch beziehe ich mich auf ein westfälisches Fachwerk-Bauernhaus aus dem späten 18. Jh., wie es in dieser oder ähnlicher Form heute recht oft anzutreffen ist – mit allen Veränderungen und Spuren, die im Laufe von rund 250 Jahren hinzugekommen sind.

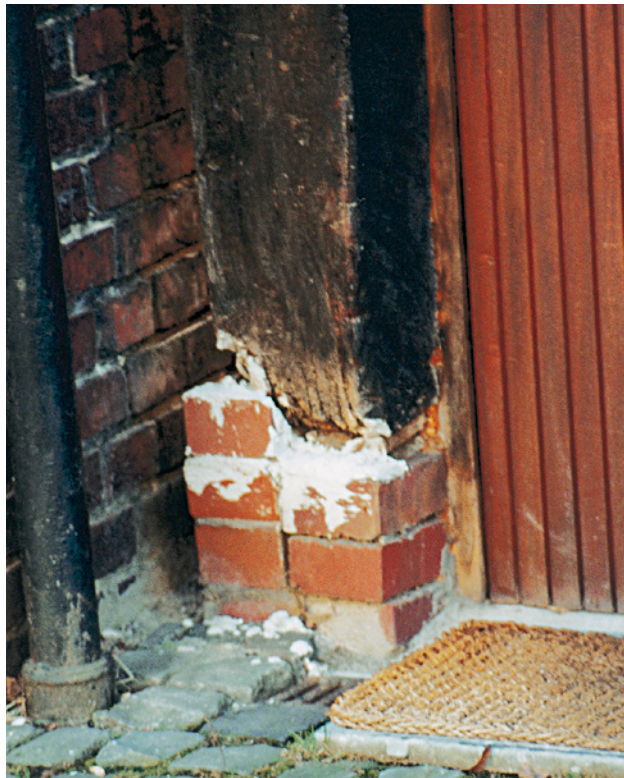
Abb. 4:  
Der unten abgefaulte Eckständer wurde primitiv untermauert; Fehlstellen wurden mit Mörtel gefüllt, der jedoch größtenteils schon wieder herausgefallen ist.

Man kann es immer wieder finden, dass Balkenfaulstellen mit Zementmörtel aufgefüllt wurden. Das ist natürlich keine nachhaltige Methode, sondern absolut ›kontraproduktiv‹. Der Fäulnisprozess wird dadurch rapide beschleunigt (siehe Abb. 4, 64, 65). Es bildet sich bald ein Riss zwischen Holz und Putz, durch den Wasser eindringt, welches durch den dichten Zementputz nicht wieder ausdiffundieren kann. Dadurch wird der Fäulnisprozess rasant beschleunigt.

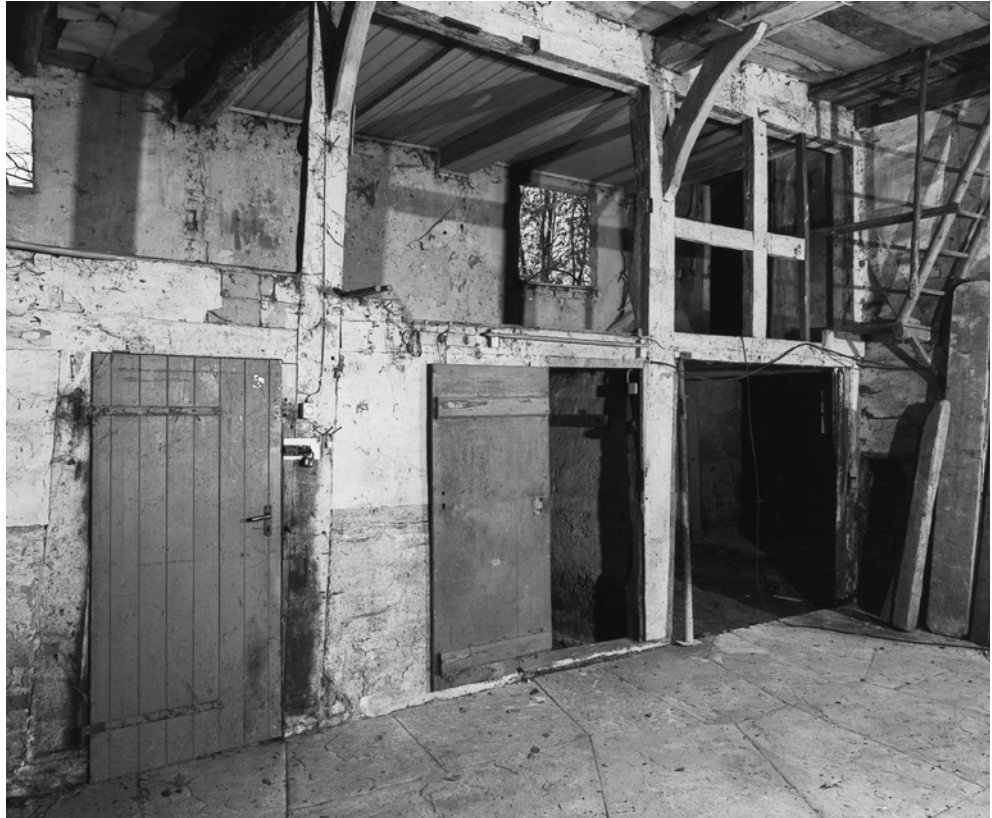
Abb. 5:  
Deele vor der  
Restaurierung: Der erste  
Eindruck täuscht über den  
tatsächlichen Zustand der  
noch intakten Fachwerk-  
konstruktion hinweg.

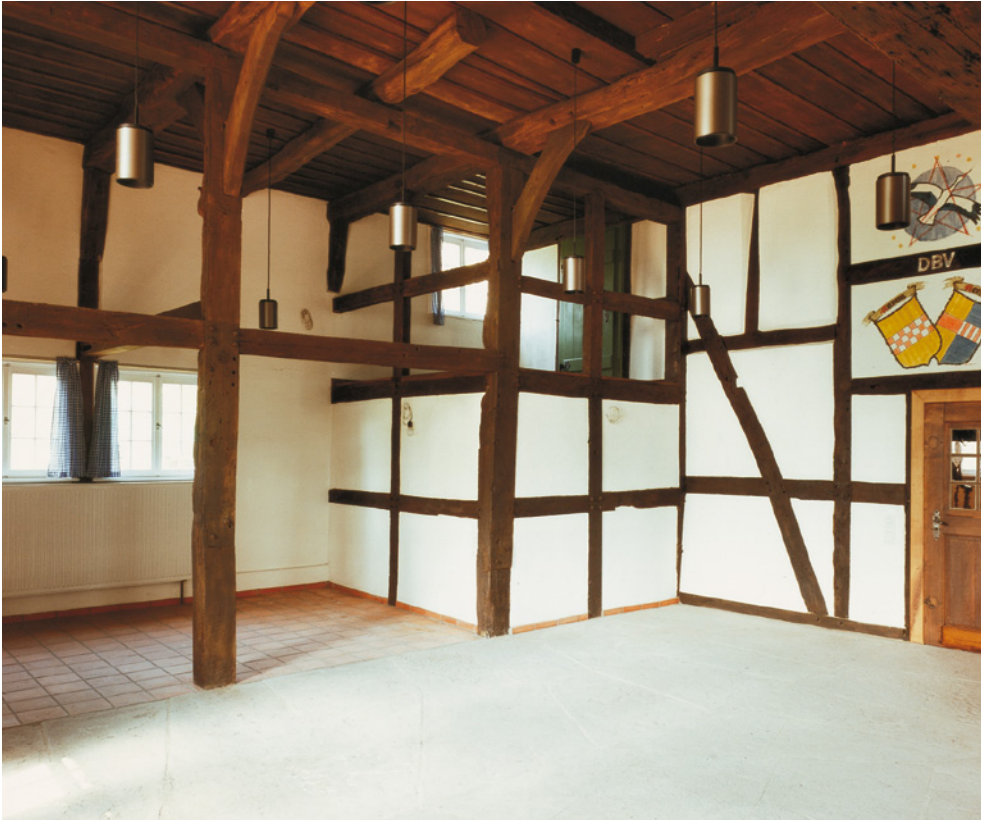
Abb. 6:  
Situation nach der Restaurierung (vgl. Abb. 5):  
Durch Herausnehmen  
oder Einfügen von  
Trennwänden oder  
Gefachfüllungen lassen  
sich Räume beliebig erwei-  
tern oder abgrenzen.
